# Bachelorthesis

## Prozessoptimierung der Silo-Blechemaillierung zur Reduktion der Nacharbeitsquote

**Vorgelegt am:** 28.08.2015

**Praxispartner:** omeras GmbH  
Am Emaillierwerk 1  
08315 Lauter-Bernsbach

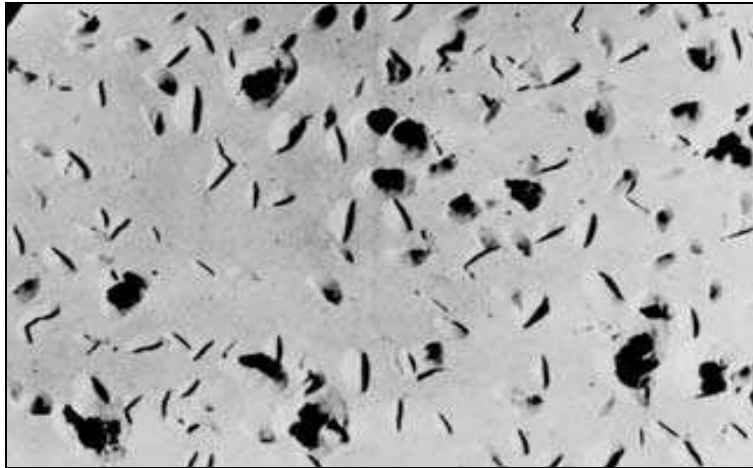
Aufgrund der Implementierung einer detaillierten Auswertung der Produktionsergebnisse im Zuge der Praxisarbeit 3 konnte ermittelt werden, dass es sich hauptsächlich um zwei Fehlerbilder handelt. Der erste Emaillierfehler sind die sogenannten Fischechuppen. Dabei handelt es sich um wasserstoffbedingte halbmondförmige Ausplatzungen in der eingebrannten Emailschicht. Das Wasser aus der Luftfeuchtigkeit der Ofenatmosphäre dringt in das Email ein und wandert zur Grenzfläche zwischen Email und Stahl. Dort zerfällt es, dringt in den Stahl ein und rekombiniert als gasförmiger Wasserstoff zu  $H_2$ . Beim Abkühlen verringert sich die Löslichkeit von Wasserstoff im Stahl, wodurch der überschüssige Anteil versucht aus dem Stahl zu entweichen. Daher wandert der Wasserstoff wieder zur Grenzfläche zwischen Stahl und Email. Dort wird dieser aufgrund des erhärteten Emails zurückgehalten, wodurch hoher Druck entstehen. Als Folge des Drucks entstehen Risse im Email, die bis zur Blechoberfläche reichen. Somit kann eine Korrosionsbeständigkeit nicht gewährleistet werden. Fischechuppen treten vereinzelt oder in Anhäufungen auf und haben eine Größe von 1-5 mm. Hierbei ist zu erwähnen, dass Fischechuppen sofort nach dem Emaillieren, aber auch mit erheblicher Zeitverzögerung auftreten können. *Abbildung 11* zeigt Fischechuppen im Deckemail.<sup>11</sup>

**Abbildung 11: Fischschuppen im Deckemail**

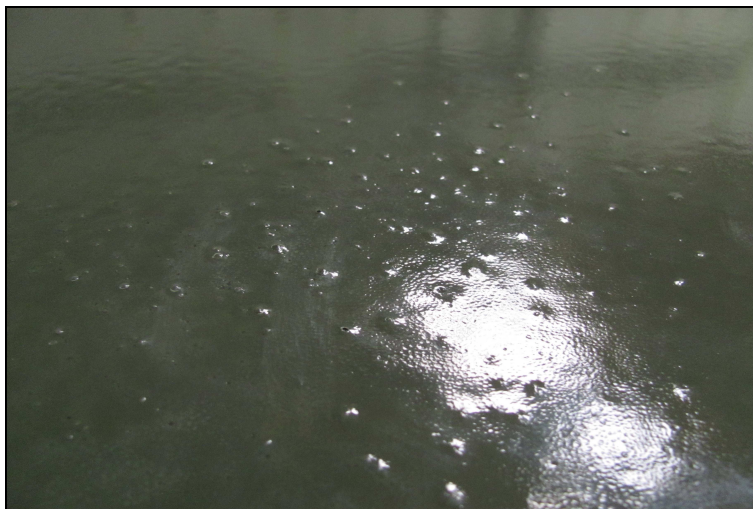
Bei dem zweiten Fehler handelt es sich um sogenannte Schaumigkeit. Darunter versteht man eine intensive Gas- und Blasenbildung, die örtlich begrenzt, sich aber auch über die gesamte emaillierte Fläche erstrecken kann. In *Abbildung 12* ist die Schaumigkeit eines emaillierten Bleches dargestellt.

**Abbildung 12: Schaumigkeit eines emaillierten Stahlblechs**

Als Ursache für die entstandene schaumige, schwammige Emailsicht ist in den meisten Fällen eine schädliche,  $\text{SO}_2$  enthaltene Ofenatmosphäre verantwortlich. Des Weiteren kann eine zu grobe Mahlung, zu niedrige oder zu kurze Brenntemperaturen bzw. –dauer sowie ein unzumessiger Ton- und Trübungsmittelzusatz dieses Fehlerbild hervorrufen.<sup>12</sup>

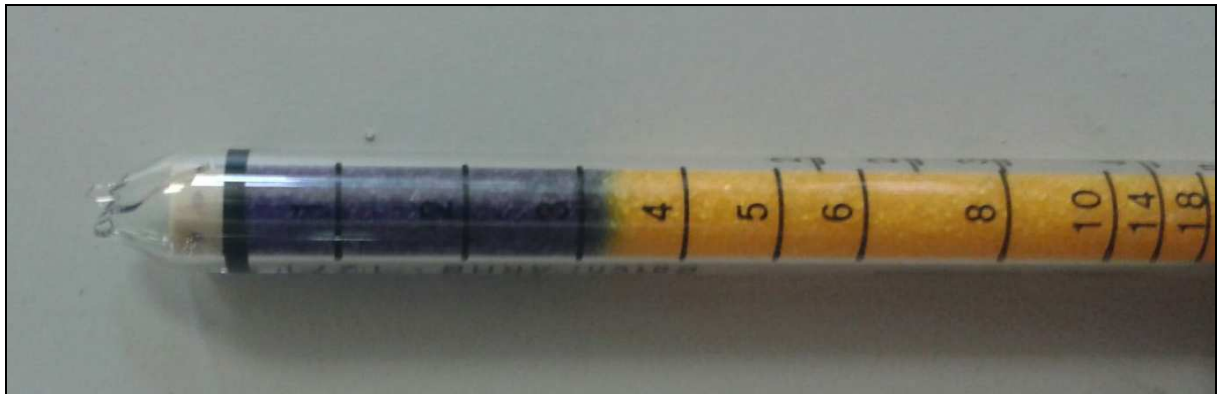
Versuchsdurchführung nicht aufgetreten. Darüber hinaus befanden sich die Werte in einem engen Korridor (3-4 mg/L). *Abbildung xx* zeigt ein Kurzzeitröhrchen nach Beendigung des Versuchs. Rückschlüsse zur Produktionsqualität konnte nicht ermittelt werden. Im Zeitraum der Messung traten die benannten Emaillierfehler weiterhin azyklisch auf. Aus diesen Gründen konnte nicht bestimmt werden, in welchem Maß der Wasserstoffgehalt einen tatsächlichen Anteil an den vorherrschenden Problemen hat.

**Abbildung 17: Röhrchen zur Bestimmung des Wasserstoffgehalts nach Versuchsdurchführung**  
(eigene Darstellung)
